Uge 36:

Angående Parken 5.

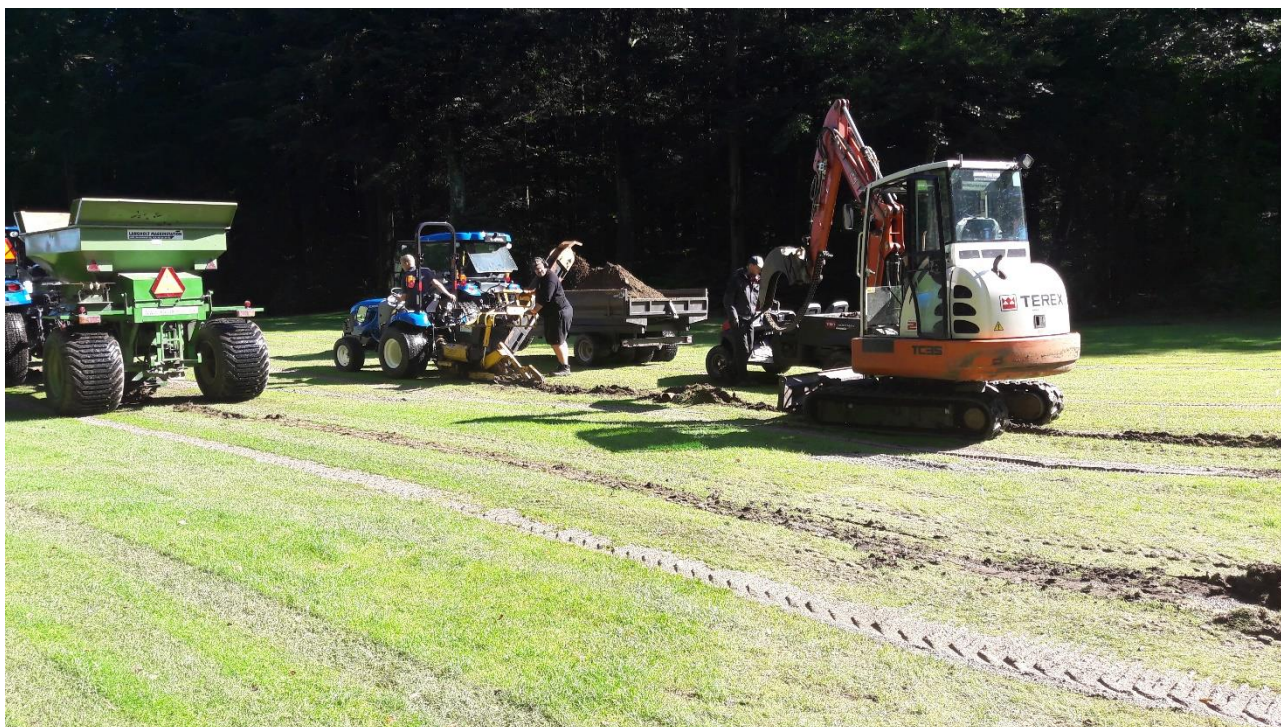
Aktiviteten har været omfattende – her drænes, graves, køres jord væk og nedfældes drængrus på samme tid:

Af samme grund ser overfladen slemt tilredt ud, men i næste uge, når drænrenderne er færdiggjort, vil vi selvfølgelig genetablere overfladen. Dette sker bl.a. med en stor mængde sand og frø, hvorfor det vil blive vanskeligt at "komme ind under bolden" indtil ormene har omsat sandet og det nye græs har spiret.
